# **AFECTACION A TERRENOS MUY BLANDOS DE LA EJECUCIÓN DE COLUMNAS DE GRAVAS POR EL METODO DE VIBROSUSTITUCIÓN**

El presente artículo analiza la correcta formación de columnas de gravas en un terreno muy blando. La prueba se realizó en una parcela en la que se ejecutaron más de 600 unidades sobre las que se construyó un terraplén instrumentado.

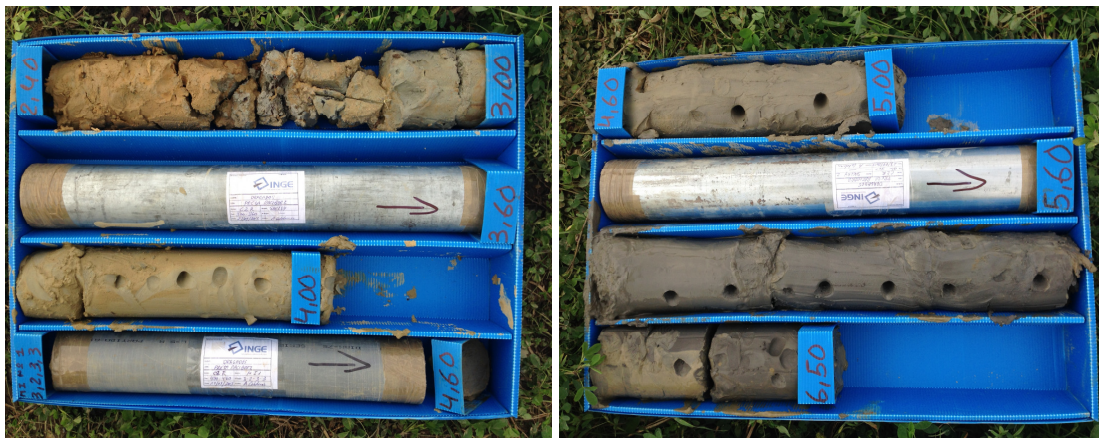
*Figura. 2. Cajas porta testigos sondeo C-2. Las muescas que se observan corresponden al “hincado” del dedo índice del geólogo en las muestras.*

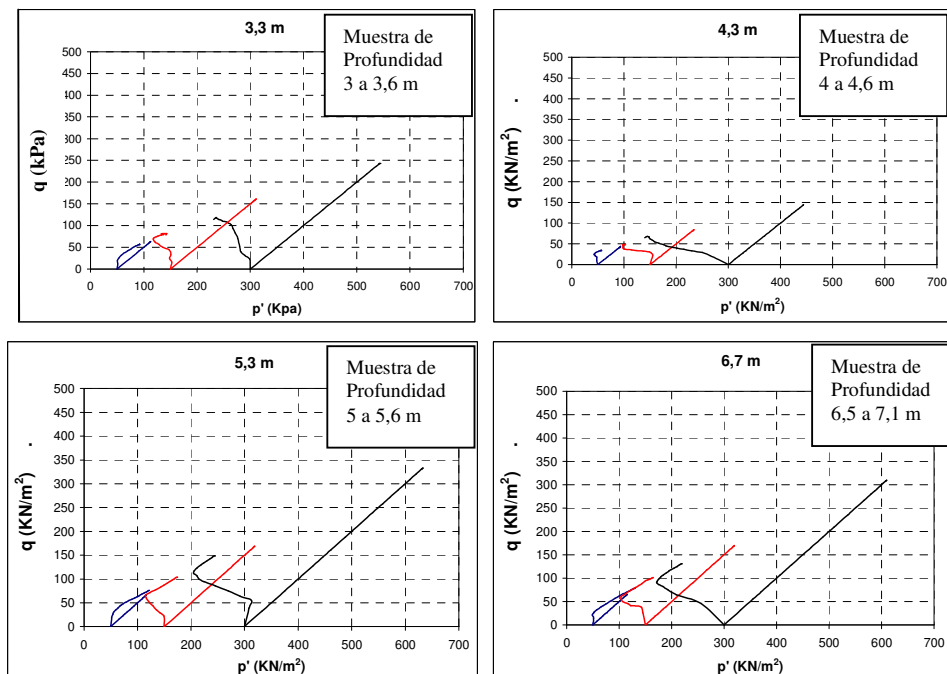
La **figura n°3** muestra en espacio de Lambe, los ensayos CD y CU sobrepuestos en cada muestra. Se observa como en todos los casos se produce una buena alineación de final de las trayectorias para establecer los parámetros de resistencia fácilmente.

*Figura. 3. Trayectoria en espacio de Lambe de los ensayos triaxiales CD y CU.*

El **cuadro n°3** muestra los valores de resistencia obtenidos con los ensayos de la **figura n°3**.

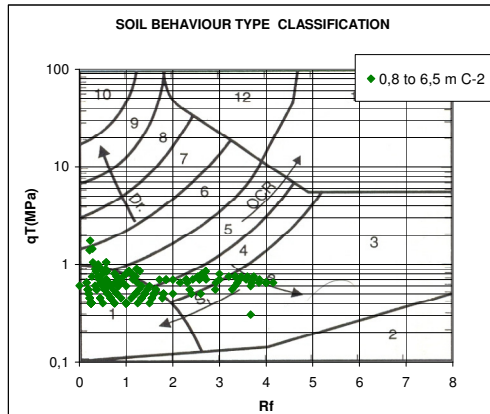
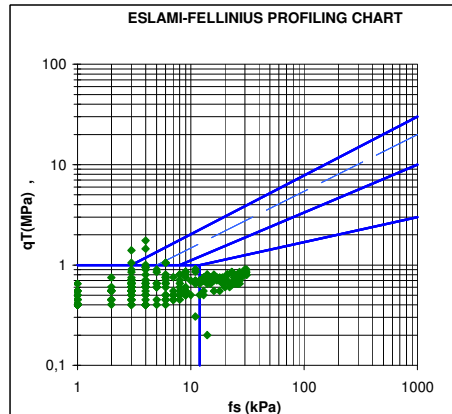
La **figura n°5** muestra las clasificaciones de Robertson y Fellenius del tipo de suelos identificados entre 0,8 y 6,5 m. Estos identifican mayoritariamente el terreno como “organic silts” (“sensitive soil” zona 1 de las figuras), así como una pequeña fracción de terreno tipo “clay” (zona 3 de Robertson y 2 de Fellenius).

The Eslami-Fellenius profiling chart (Eslami 1996; Eslami and Fellenius, 1997)

**Figura. 5.** SBT de Robertson y de Fellenius aplicadas al CPTU analizado.

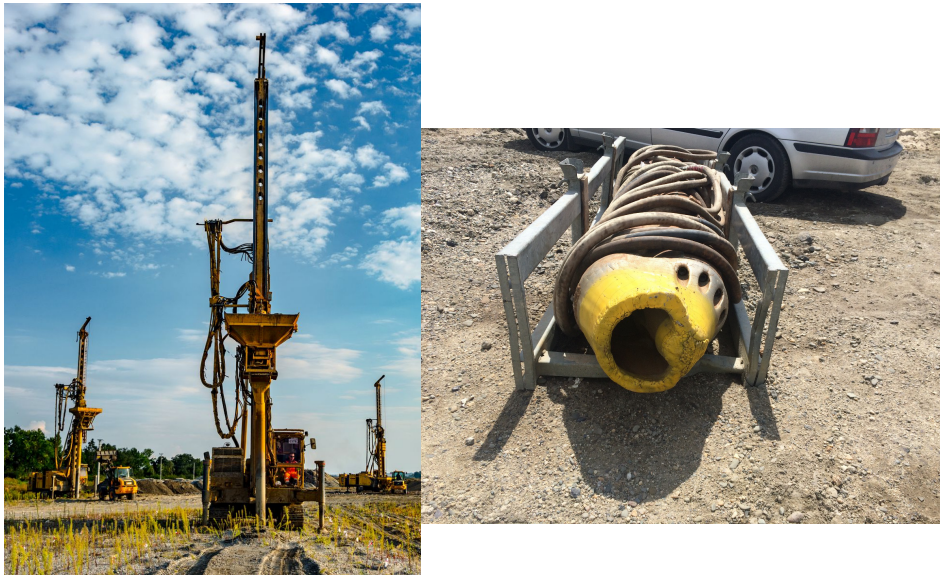
Las columnas fueron ejecutadas por el método de vibrosustitución por vía seca en dos cuadrículas, una de 2,5x2,5 m y otra de 1,7x1,7 m (con un total de 630 columnas). El método consiste en introducir una tubera con vibrador, que desplaza el terreno introduciéndose en éste hasta un nivel resistente donde se empotrarán las columnas cerca de un metro (en este caso han sido terrenos granulares que tienen  $N_{spt} > 20$  y puntas del penetrometro estático  $q_t > 25$  MPa, pero estos valores pueden variar en otros casos y dependen del tipo de terreno, presencia de agua, profundidad, etc). A partir de ahí se abre el tubo y se deja caer el material por su interior mientras se retira la tubera simultáneamente; tras un recorrido variable pero corto se sube y baja la tubera compactando el material. Como se ha descrito para que la columna se forme correctamente es necesario que el terreno circundante haga un cierto “efecto pared” para poder compactar el material aportado en el interior de este agujero, de lo contrario se disemina y mezcla con el material circundante. Este fenómeno ocurre cuando el material circundante es realmente muy blando y/o sensible como el del actual ensayo.

*Figura. 6. Maquinaria de ejecución de columnas de gravas por el método de vibrosustitución.*

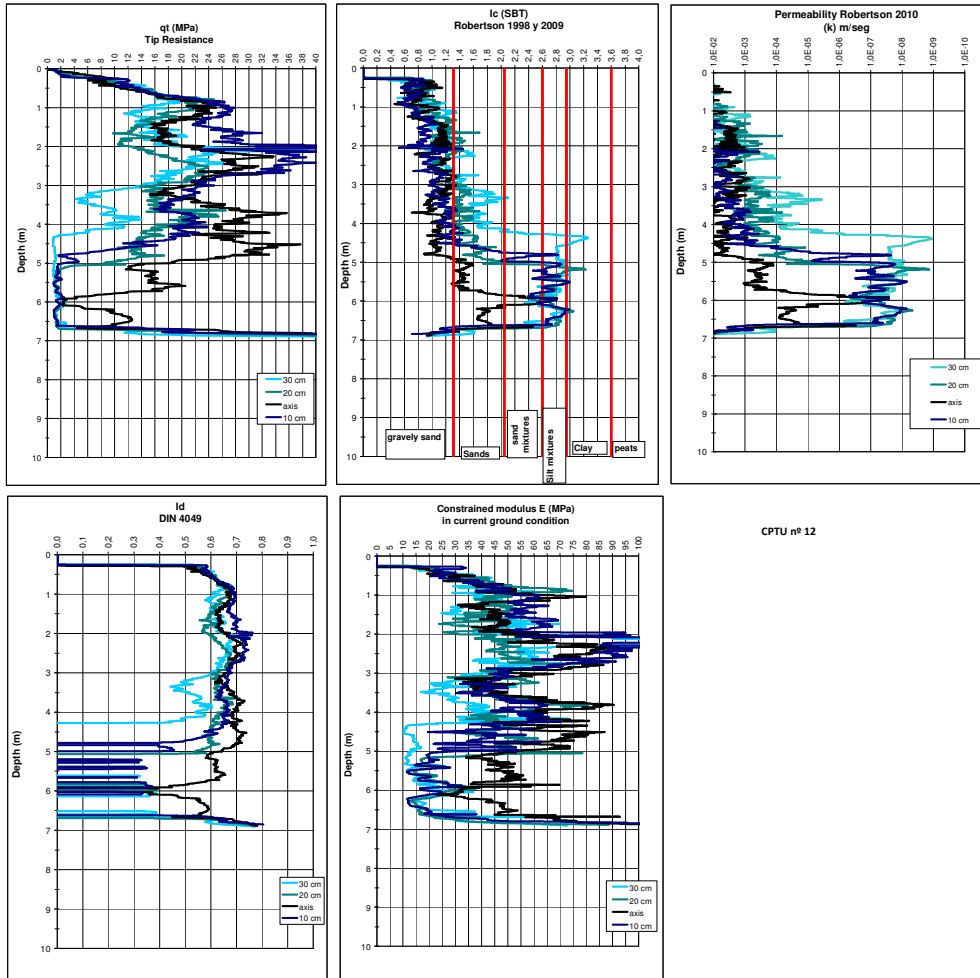
La **figura n°7** muestra, a modo de ejemplo, el análisis pormenorizado del resultado de los CPTU hechos en la columna n°12 en su eje y a distintas distancias de este. Se observa como desde la coronación de la columna y hasta una profundidad de 4 m, el resultado de la resistencia a la penetración estática del cono es óptima (en general  $q_t > 10 \text{ MPa}$ ). La clasificación del tipo de suelo realizada con el índice “Ic” de Robertson identifica hasta esta profundidad gravas y arenas (en la clasificación “gravely sand”) y la densidad relativa que establece la DIN 4049 “Id” es aproximadamente de 0,6 ( $D_r = 60\%$ ). Otros parámetros como la permeabilidad y el Módulo de deformación también son los habituales en este tipo de elementos ( $E > 30 \text{ MPa}$  y  $k > 10^{-3} \text{ m/seg}$ ).

Por debajo de los 4 m de profundidad la formación de las columnas es defectuosa, fallando cada vez en más sección de columna, a medida que nos alejamos del eje. La resistencia a la penetración del cono estático tiene valores típicos de suelos blandos ( $q_t \approx 1$  a  $1,75 \text{ MPa}$ ). La clasificación de suelos acorde al “Ic” muestra que se trata de limos y arcillas (“silt mixtures” y “clay”) y no de las gravas arenosas aportadas a las columnas. Esto se debe a que la columna tiene una forma extraña, o bien a que la contaminación radial es tan importante que se pone de manifiesto en los ensayos.

La permeabilidad se pierde a medida que las penetraciones se alejan del eje de la columna, por lo tanto en este tramo su eficiencia como dren disminuye.

Finalmente los módulos de deformación se reducen a valores de 10-15 MPa por lo que su eficiencia en el momento de disminuir las deformaciones que pueda producir una sobrecarga en el terreno, también disminuirá.

Figura. 7. CPTU's realizados en la columna 12 de la cuadrícula 2,5x2,5 m.

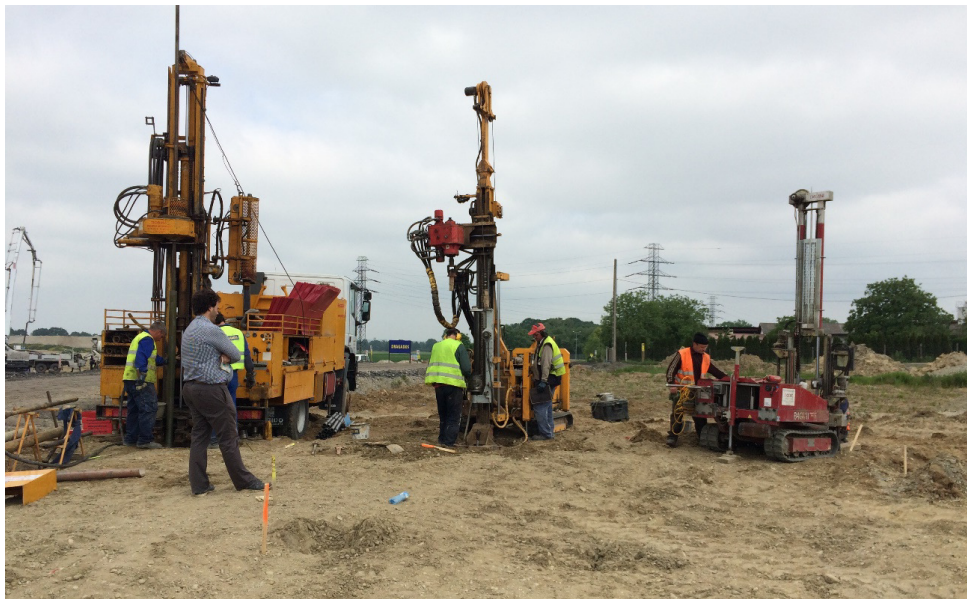
*Figura. 9. Sondeos de rotación (y SPT), DPSH y CPTU realizados en las columnas.*

Debido a que el ensayo se realizó en Polonia, las granulometrías de las columnas de gravas difieren drásticamente de las que usualmente utilizamos en España (que suelen ser materiales exentos de finos y de tamaño de partículas comprendidos usualmente entre 5-40 mm). Las columnas en esta ocasión se han hecho con material natural sin cribar que en diámetros máximo y mínimo es muy similar (en este caso contenía entre el 2,4 y el 4,3% de finos y el árido máximo fue de 40-60 mm), pero que tiene un diámetro medio de solamente unos 5 mm. El **cuadro n°6** muestra las granulometrías del material en acopio, así como las granulometrías de las cajas de los sondeos realizados en el eje de las columnas. Hay que mencionar que la tecnología de sondeos puede alterar algo los valores de granulometrías ya que es necesario entubarlos y eso puede generar cierta alteración al material sondeado.

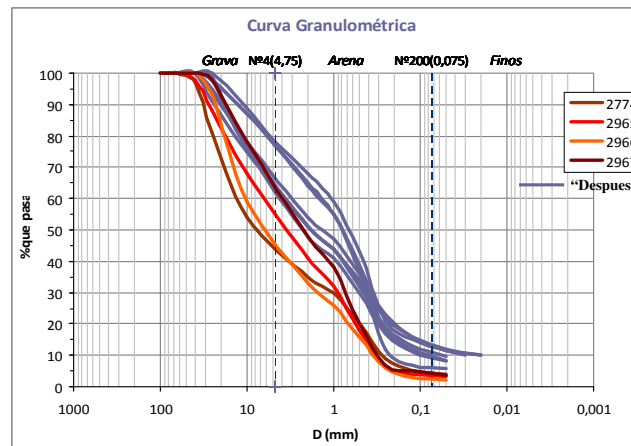
La **figura n°10** muestra las curvas granulométricas de los materiales ensayados. Los materiales previos ensayados en los acopios se han diferenciado en cuatro colores y las granulometrías posteriores se han dibujado todas de color azul. Resulta evidente que los diámetros medios se desplazan y que el contenido de finos crece. Por lo tanto en el eje

de las columnas el material se ha contaminado aunque no de la forma tan drástica como mostraban los CPTU que sucede hacia pared.

*Figura. 10. Granulometrías del material antes y después de ejecutar las columnas.*

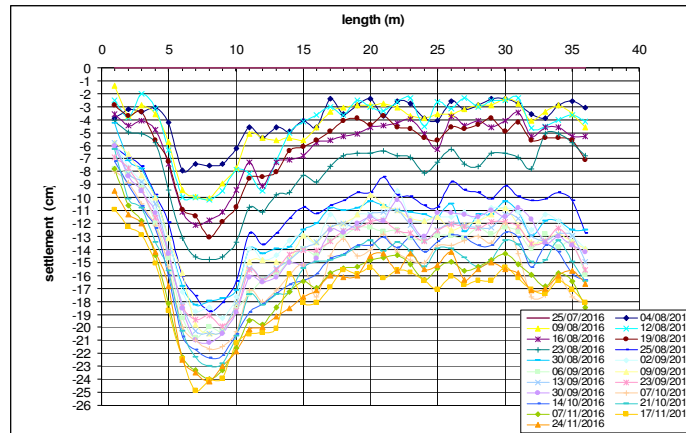
La **figura n° 13** muestra los asentamientos en una de las líneas (las cuatro se comportaron de manera muy similar). La acentuación de las deformaciones entre los 5-10 m del inicio de la línea se debe a la existencia de una zona localizada donde el terreno es aún más blando que en el resto del área de estudio.

*Figura. 13. Asentamientos registrados en una de las líneas continuas.*

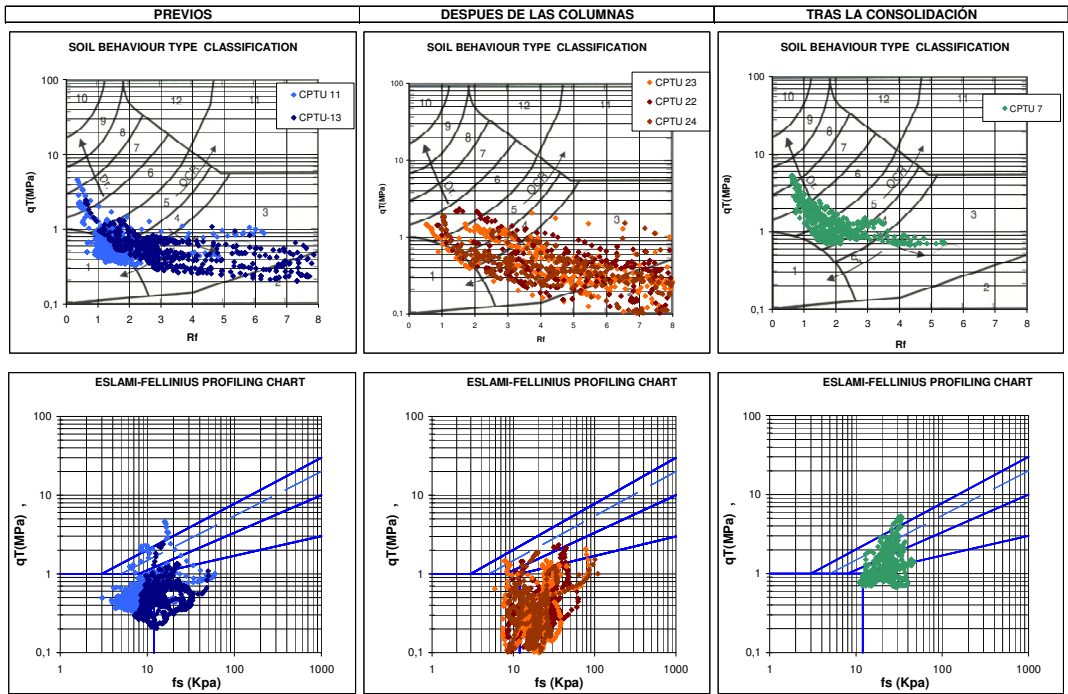
La **figura n°16** muestra la evolución del suelo en las cartas de clasificación de Robertson y de Fellinius. La valoración de la resistencia a la punta resulta muy fácil en este tipo de gráfica y se ve como parte de valores por encima de 0,2 MPa y de 0,3 MPa y por debajo usualmente de 1,5 MPa, situándose en la zona 1, 3 e incluso 2 de la clasificación SBT, es decir que se trata de limos orgánicos, arcillas muy blandas y arcillas orgánicas (valor promedio  $\approx 0,5-0,6$  MPa). Puede observarse como tras la ejecución de las columnas la parte baja de la nube de puntos (la resistencia) cae a 0,1 MPa e incluso menos saliéndose de las gráficas y los valores máximos se mantienen en torno a 1,5 MPa (valor promedio  $\approx 0,3-0,4$  MPa). Finalmente tras la consolidación la nube de puntos se desplaza fuertemente hacia arriba y a la izquierda, situándose con valores a partir de 0,7 MPa (valor promedio  $\approx 1$  MPa).

*Figura. 16. Superposición de los ensayos CPTU e interpretación de las resistencias al corte no drenadas.*
